第8回 レーザー学会「ユビキタス・パワーレーザー」専門委員会
第8回 科学技術交流財団「マイクロ固体フォトニクス」研究会
2020/2/20

レーザー超音波を用いた 溶接中リアルタイム欠陥検知技術の開発

大阪大学大学院工学研究科
マテリアル生産科学専攻

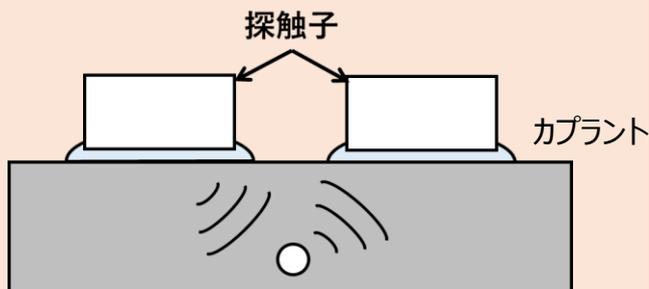
- パルスレーザーによるレーザーアブレーションを利用し、超音波を材料内部に励起
- 欠陥など各種界面で超音波が反射
- 材料内部を伝搬した超音波による表面の微小振動をレーザー干渉計により受信

- 非接触・遠隔での計測が可能
- 点での送受信が可能 (高分解能)
- 溶接中のような高温・高ノイズ環境下での適用可能

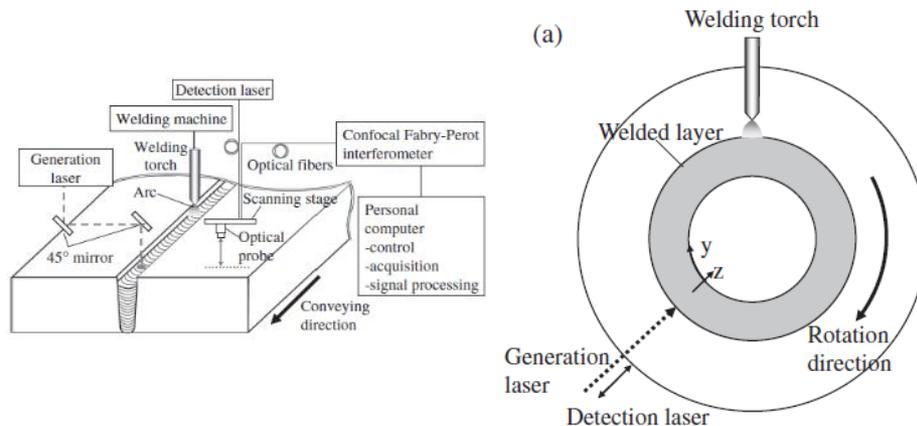
レーザー超音波を用いた溶接構造物における欠陥検出*1

- レーザ超音波を用いた研究例の多くがほぼ室温中の欠陥検出に関するもの。
- 溶接と平行して溶接品質に関する物理量を計測するインプロセスモニタリングが求められている。→ 材料中の温度勾配が大きく溶接によるノイズが考えられる。

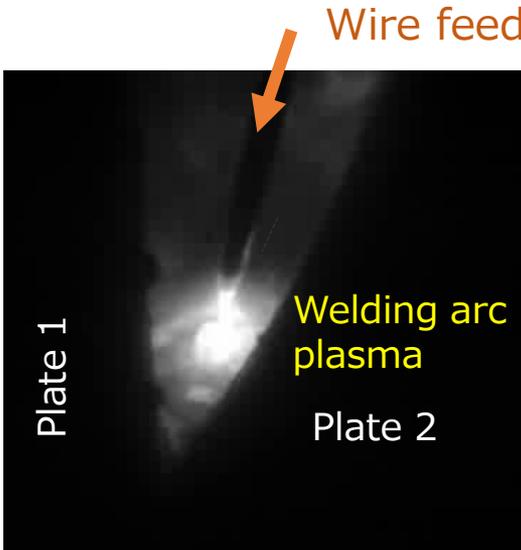
High speed camera image during MAG welding process

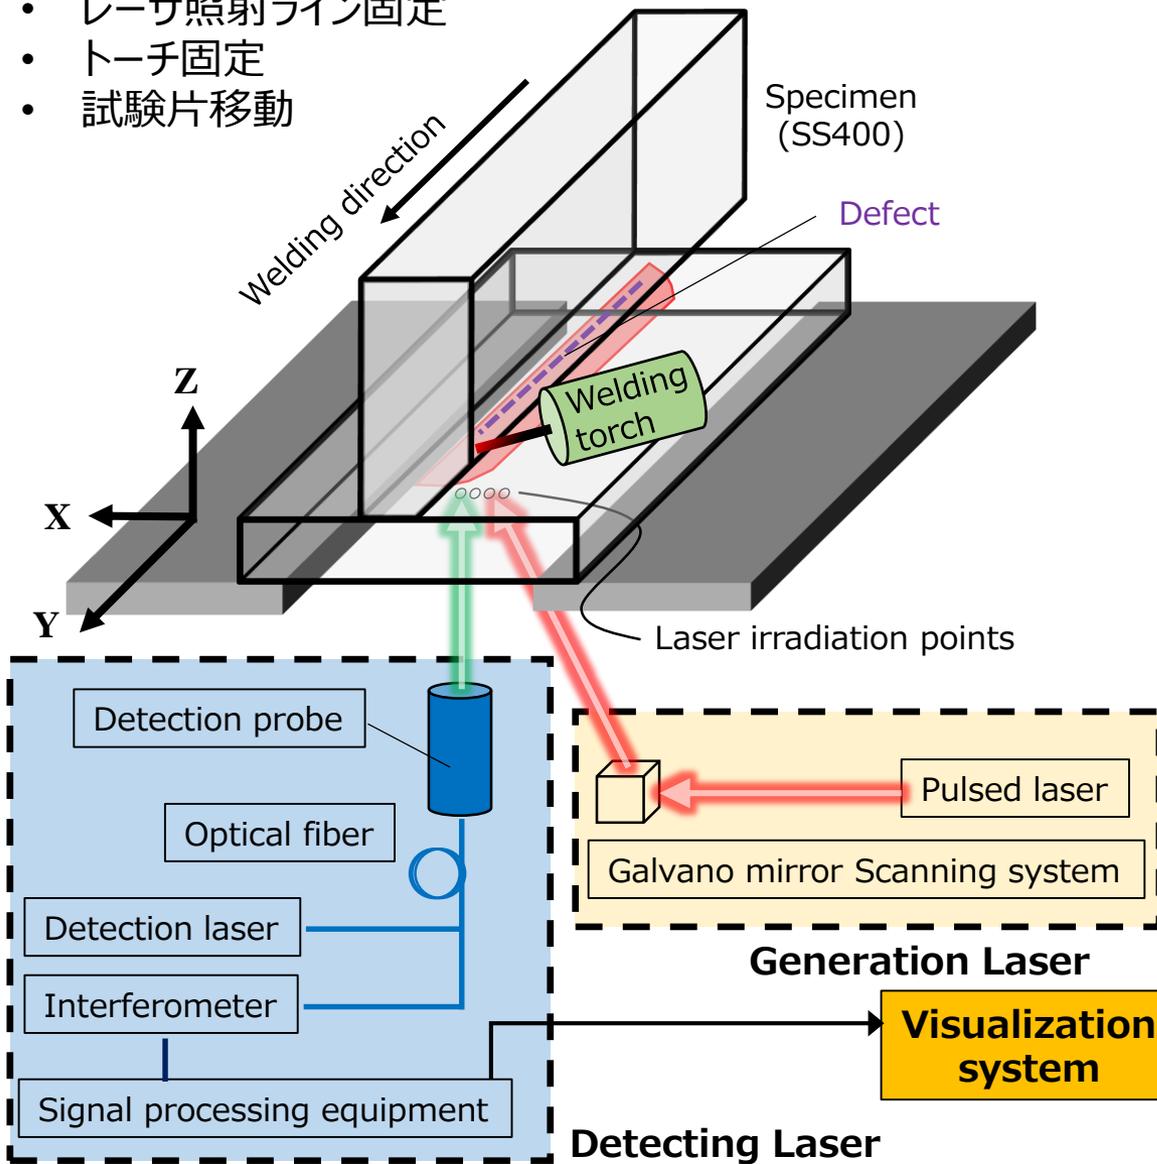
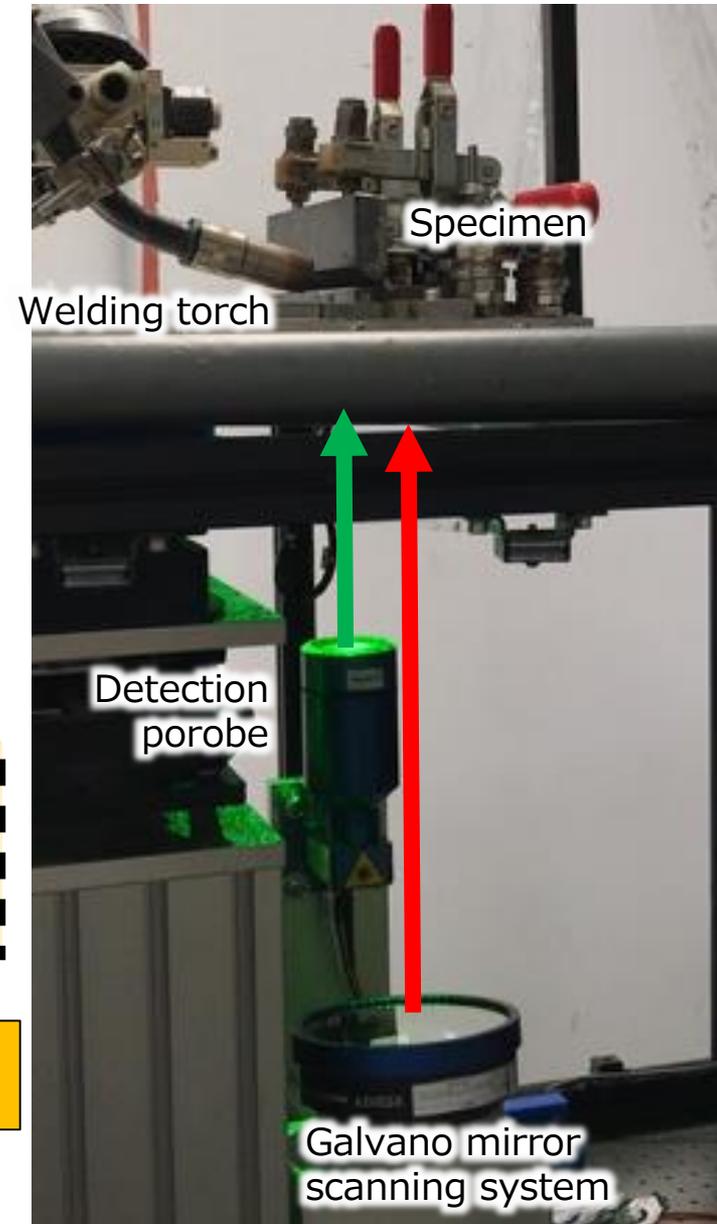
LUTによるその場計測システムの構築

- レーザ照射ライン固定
- トーチ固定
- 試験片移動

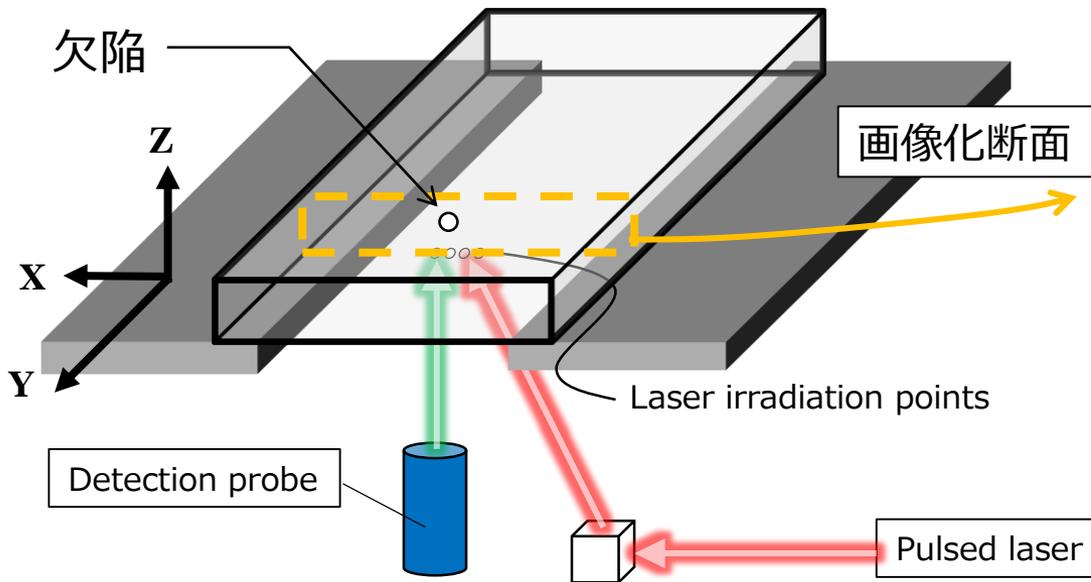
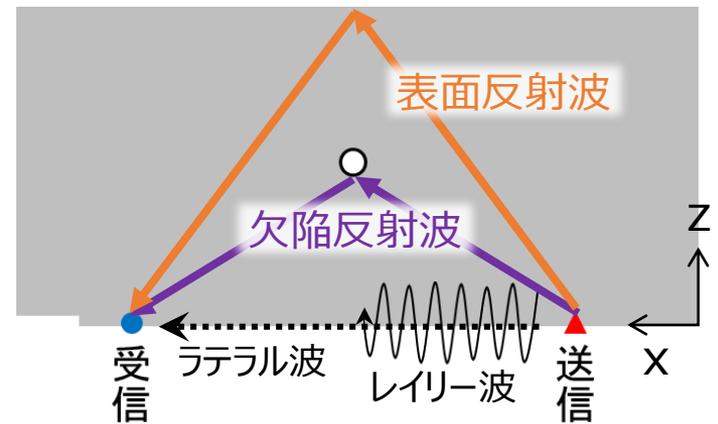
受信信号の取得と波形処理 (横穴欠陥有の平板を例に)

パルスレーザを照射，超音波を発生

受信レーザにより各信号を受信

各信号の伝搬時間を計測，A-scopeを取得

多点送受信により複数のA-scopeを取得

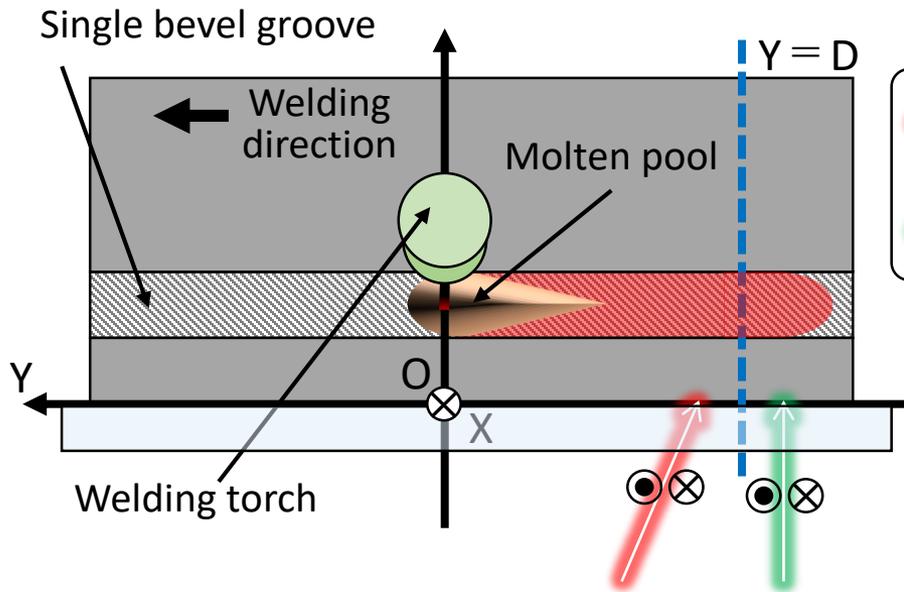
LUT計測条件

送信レーザー (1064nm)

パルスエネルギー：約60 mJ/pulse,
 パルス幅：9 ns, 周波数：100 Hz
 走査範囲： $X_T = 3 \sim 23$ mm
 走査点数：101点 (0.2 mmピッチ)

受信レーザー (532nm)

出力：1W, 帯域：0.1~50 MHz
 受信位置： $X_R = 4, 22$ mm
 ステージ移動時間：0.5 sec
 送受信オフセット：3 mm

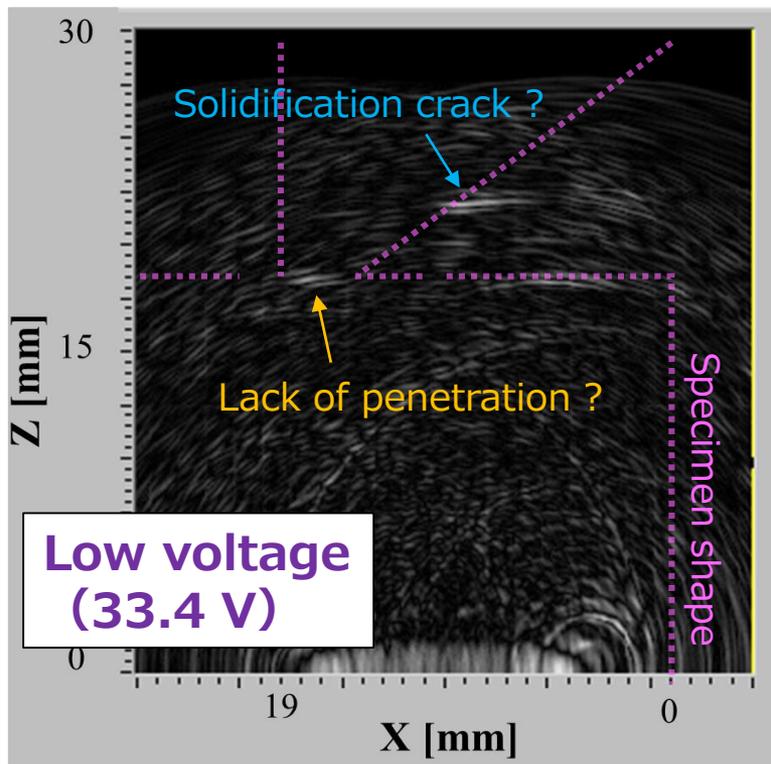
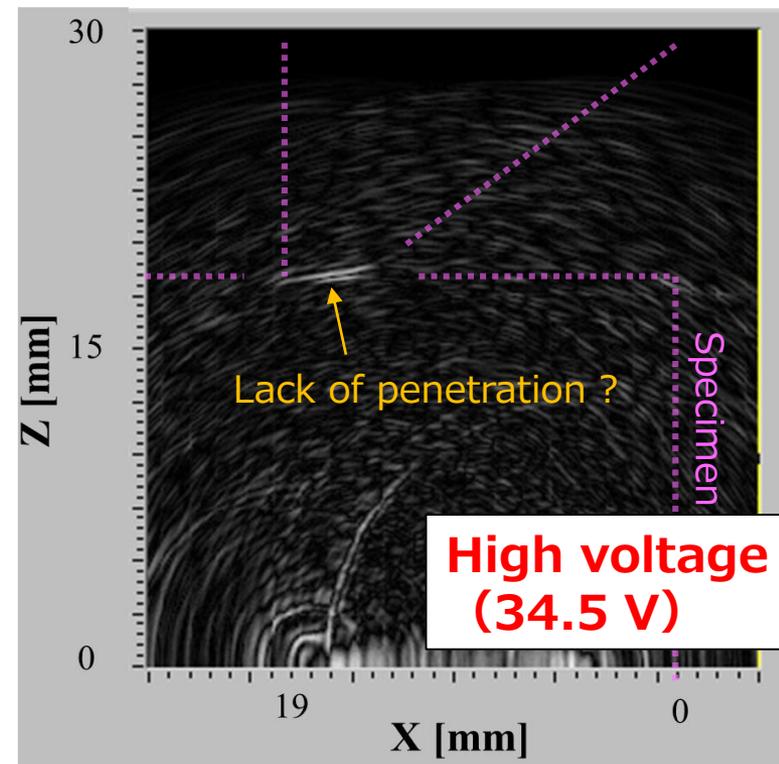
■ インプロセス計測結果（開口合成図）

溶接しながらレーザーの照射を行い，B-Scopeを得て，開口合成を行った結果…

低電圧条件では割れ・ルート面の未溶着部

高電圧条件ではルート面の未溶着部

…からと思われる指示が得られた

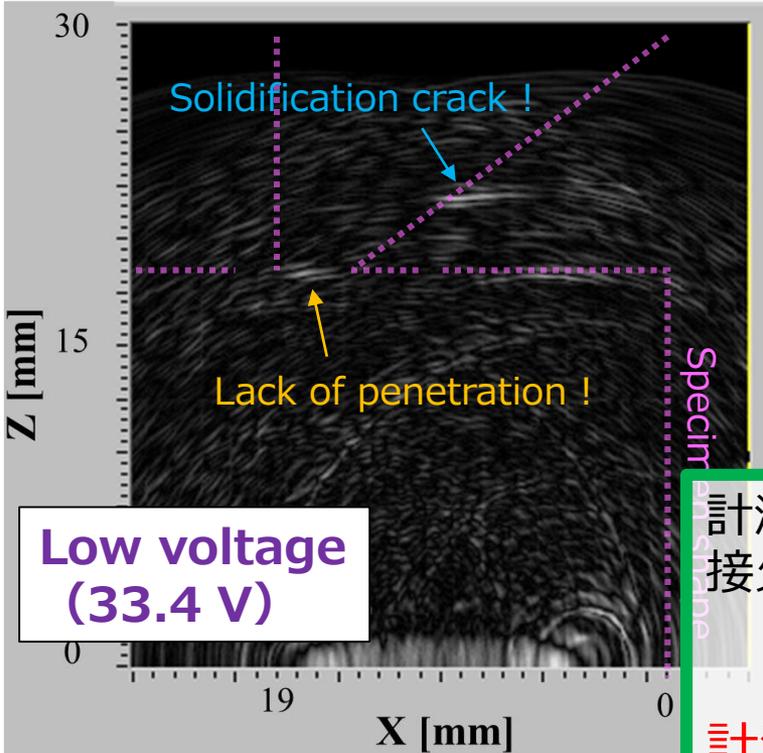
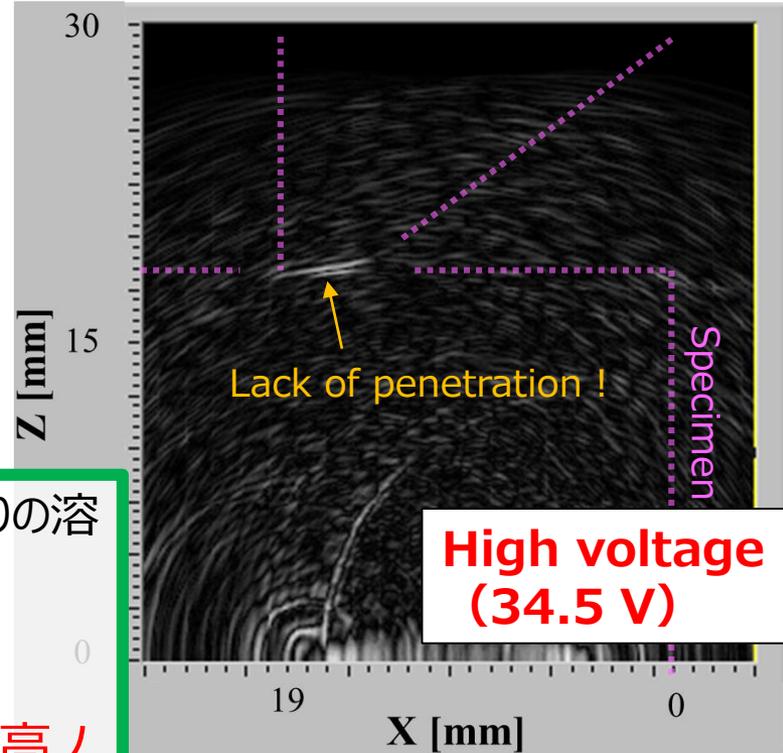
計測結果と断面マクロ比較

計測断面に指示通りの溶接欠陥が生じていた

計測対象が高温・高ノイズ環境下となる溶接施工中に溶接欠陥の存在が指示できた

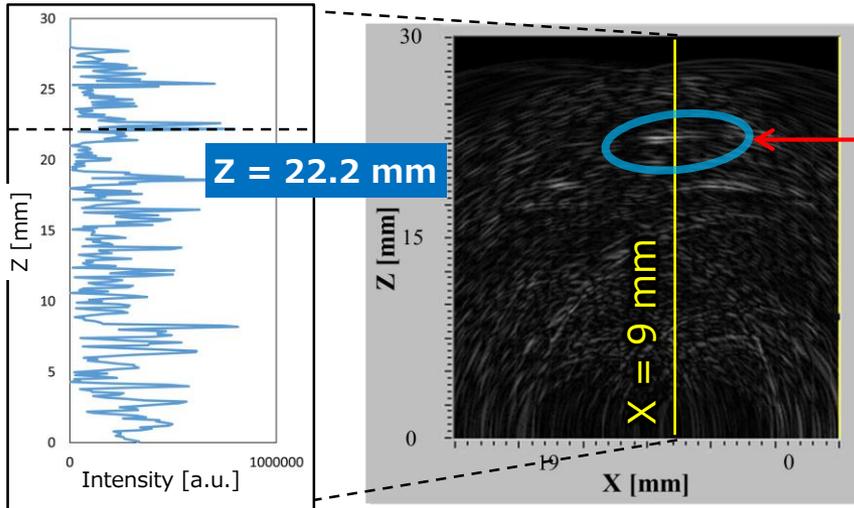
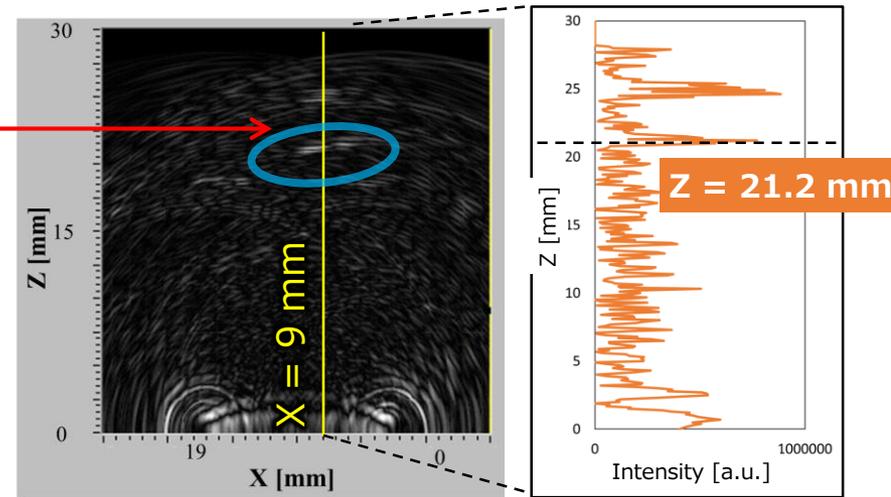
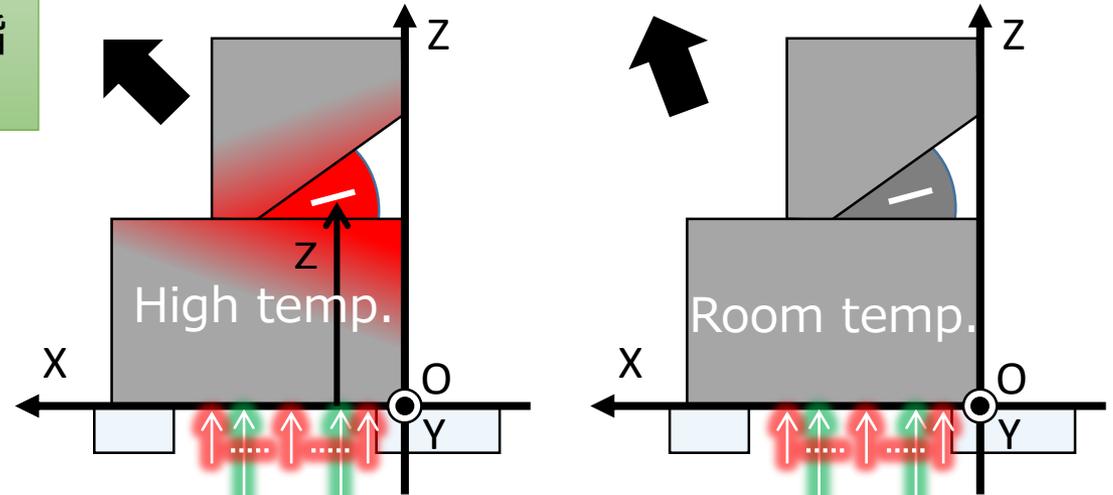
■ 割れ指示高さの違い (インプロセス vs ポストプロセス)

- 溶接後のLUT計測による割れ指示高さは実断面とほぼ同じ.

- インプロセス計測では指示位置が高くなる (深くなる). 本条件の場合+5%.

- 温度が上がると超音波は遅くなる.
- インプロセスでは超音波音速が低下し信号の到達が遅れる.

- 温度影響を無視して室温による開口合成を用いた場合、「距離」は「時間」が長いほど伸びる.
- 開口合成像での指示位置が高い (深い) .

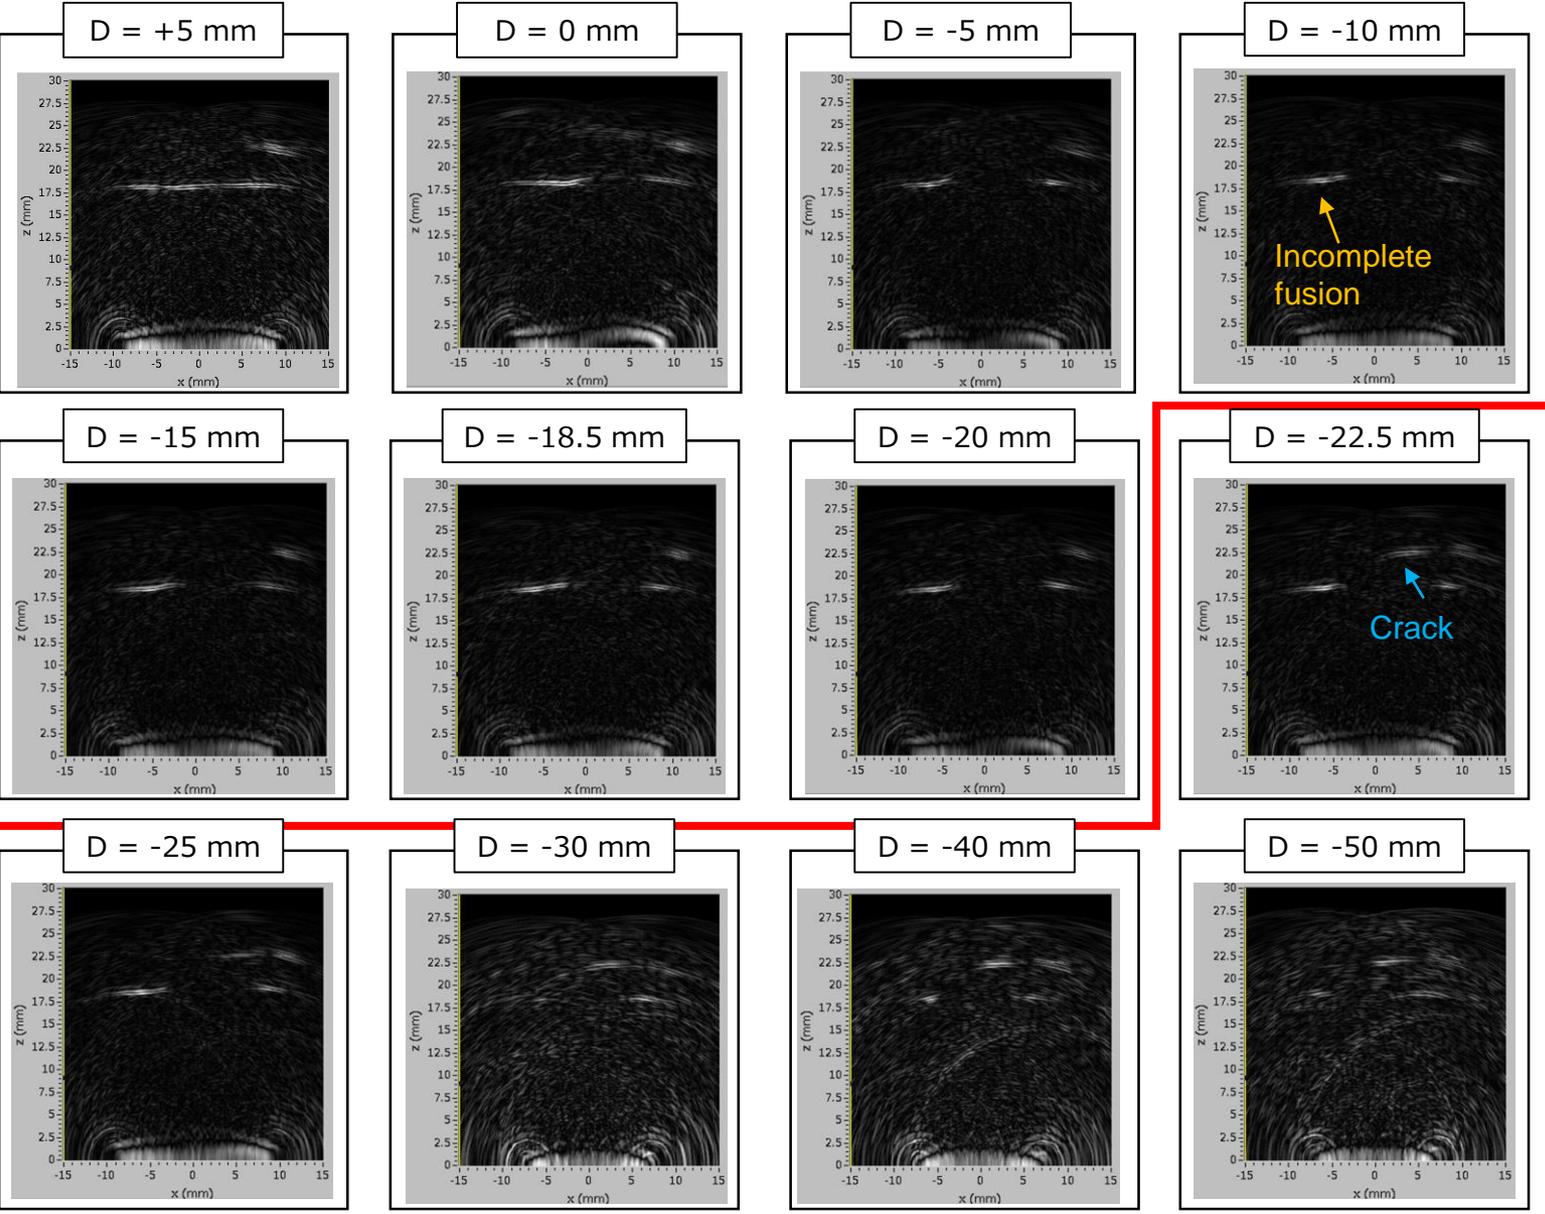
溶接線方向 検出性の変化

Incomplete fusion

Crack

溶融池表面
後端から
約4.5mm
から割れが
確認できる

- ✓ MAG溶接中に生じる凝固割れおよびルート未溶着部がインプロセス計測に指示できた.
- ✓ インプロセス計測では温度場の影響で欠陥指示位置が実際（ポストプロセス計測及び実断面マクロ）よりも上方に指示されるものの欠陥エコーの識別は可能であった.
- ✓ 凝固割れは熱源後方22.5 mm（プール端から4.5mm）で計測された.
- ✓ LUTを使った溶接欠陥のその場計測は実用可能である.

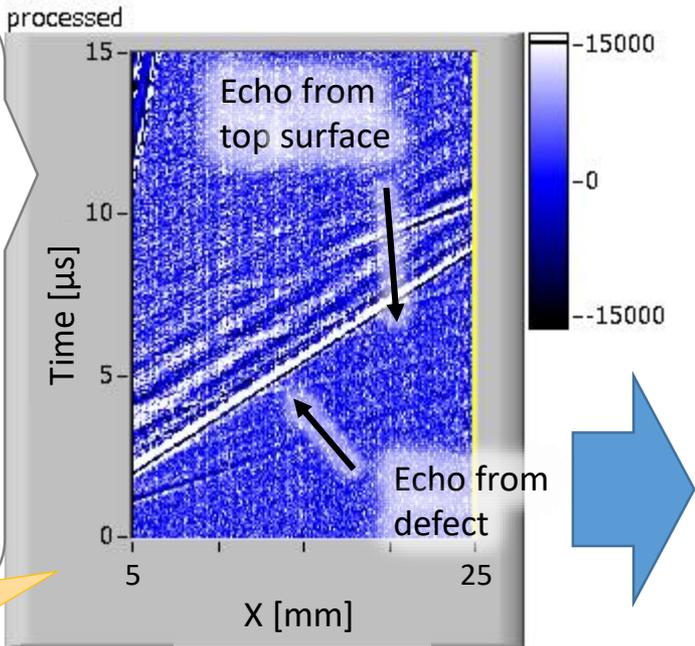
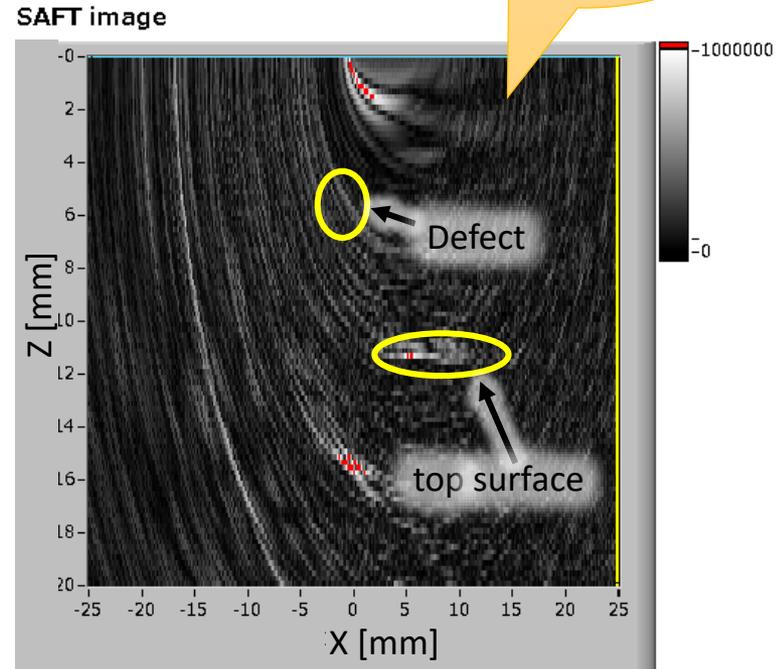
■ 平板中の人工欠陥（横穴） 検出試験

Converted image from x-t image to x-z image using UT velocity

2D image of UT signals

B-scope

SAFT image

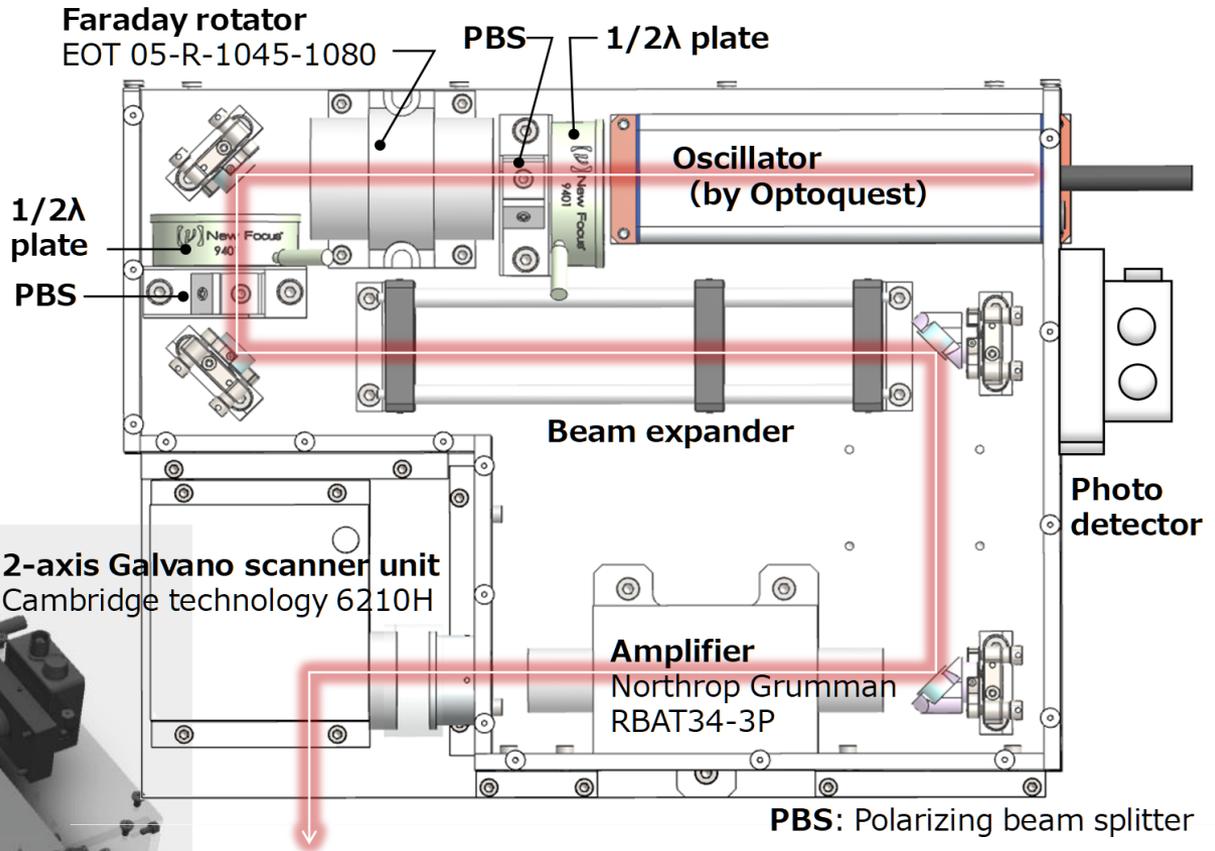
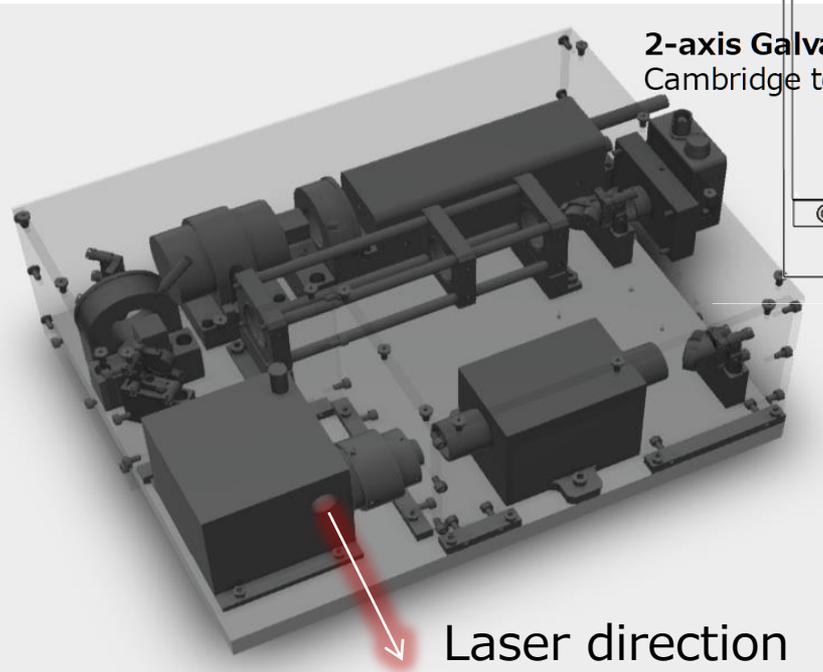
MOPAの導入

MOPA (Master Oscillator Power Amplifier)
主発振器出力増幅器

Size: A4,
Weight: < 8kg

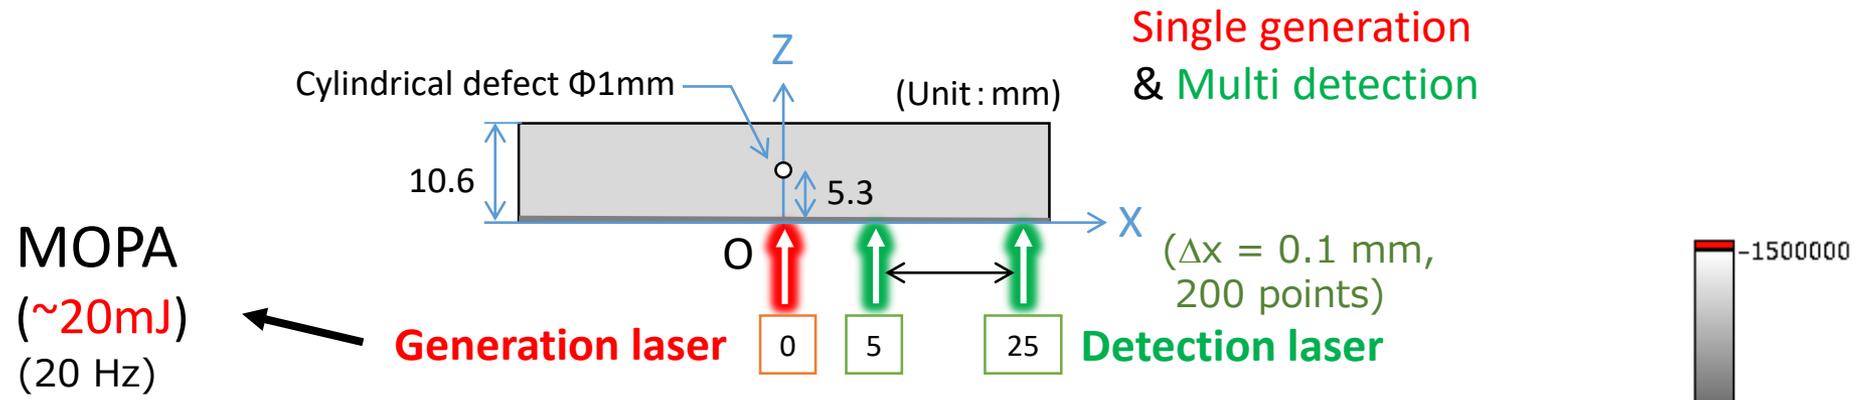
■ 平板中の人工欠陥（横穴） 検出試験

3 mJ

10 mJ

20 mJ

SAFT images

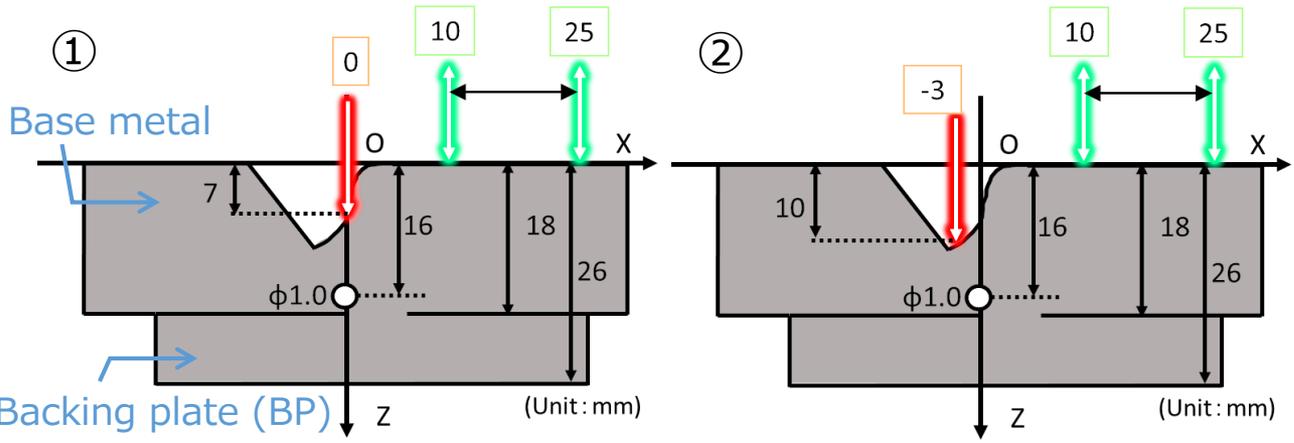
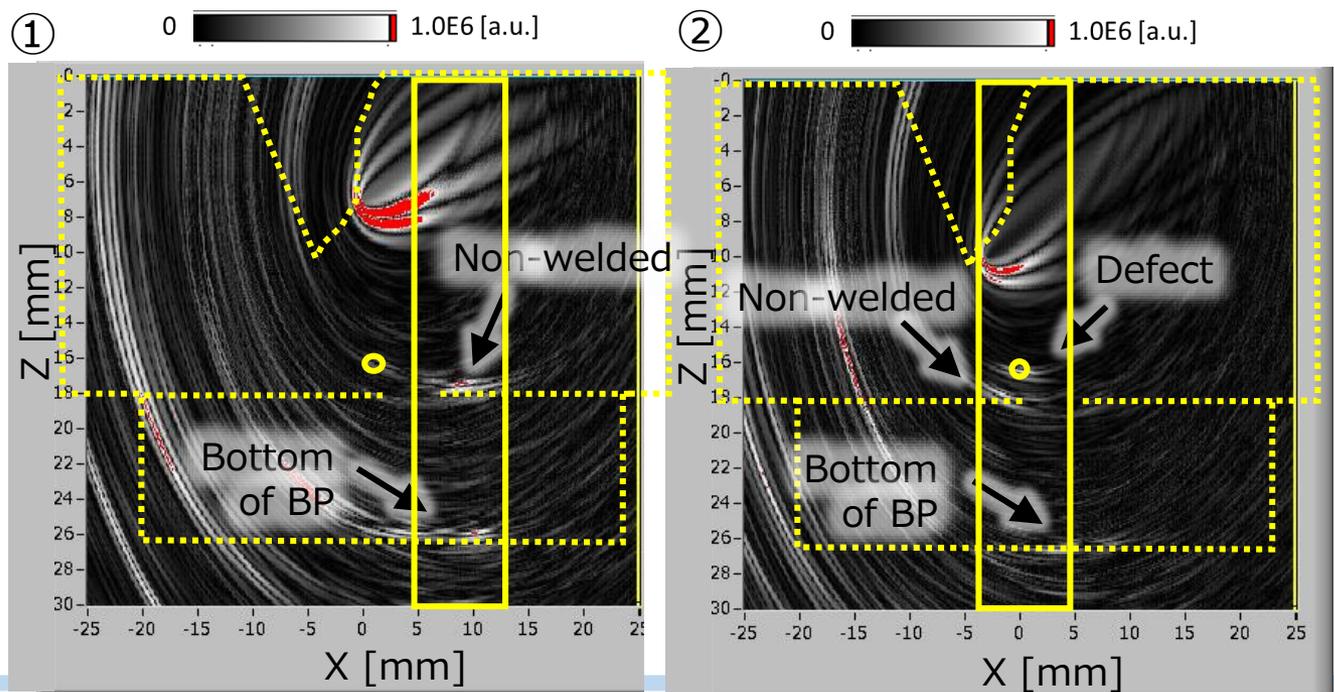
レ型開先多層盛試験体でのLUT計測(オフライン)

レ型開先溶接における多層盛溶接の途中パスを模した試験体での計測

送信位置変化
→指示される範囲が変化

レーザー超音波の縦波成分は
照射面の垂線方向に対して
強く伝搬する

送信点が1点のみだと
広範囲の溶接では
内部情報を得られない範囲
が存在する

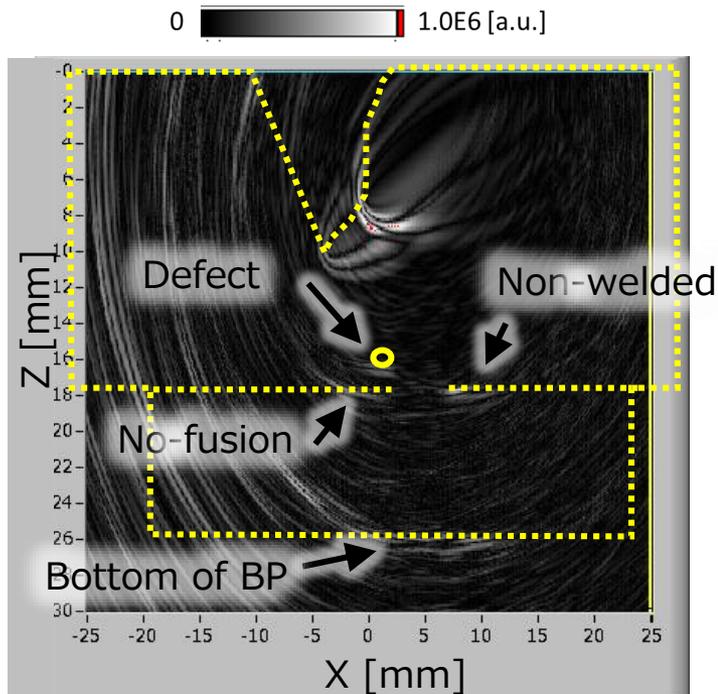
送信点を
ガルバノミラーにより
2点に交互に振って(20Hz),
それぞれの点で取得する
開口合成像を重ね合わせた。

Single generation & Multi detection → Multi generation & Multi detection

広範囲に超音波が励起
↓
一度の計測で効率的に多くの
内部情報を取得

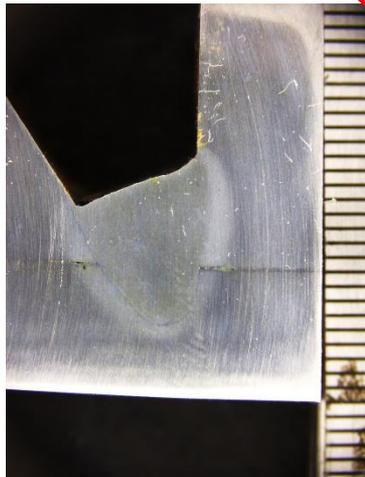
断面マクロ写真

- 溶接中（トーチ移動中，プラズマ発光中）でもレーザー超音波による信号が確認された。
- 母材の未溶着部，および，裏当て材の底面が指示されていることがわかる。

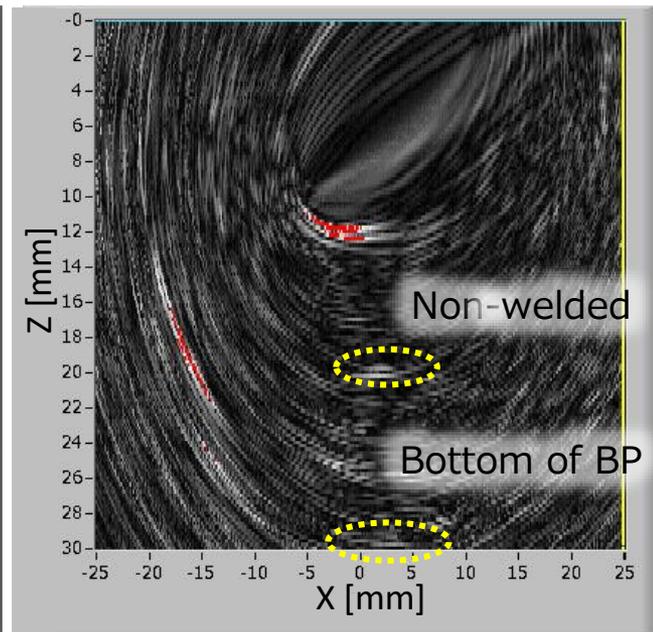
- 溶接中（トーチ移動中，プラズマ発光中）でもレーザー超音波による信号が確認された。
- 母材の未溶着部，および，裏当て材の底面が指示されていることがわかる。
- 溶接後の方が開口合成像における指示が強い．主要因については議論が必要。
